Kunden henvendte sig til os i 2021 efter at have forhandlet med ejerskifteforsikringen siden deres overtagelse af huset i juni 2018. Huset var bygget i 2011 af flere forskellige "ukendte" håndværkere i forskellige etaper, design og udseende blev til et flot byggeri, men med flere problemer og ikke faglige korrekte udførte løsninger bag "facaden".

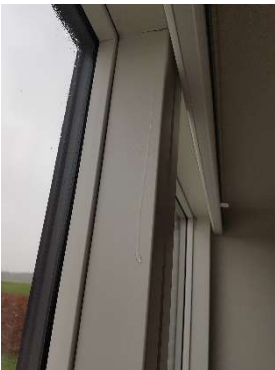
*Vandskade på alle vinduer*

Det første umiddelbare problem var vandgennemtrængning i murværk, ved alle vinduer og i loftet på mellembygningen med køkkenet. Vi fik på kundes vegne handlet en løsning og beløb på plads med forsikringen, som løste alle disse problemer.

Alle fuger skulle kradses ud, vinduer skulle fuges om og udvendige vægge hen over mellembygningen blev beklædt med zink. Det nye look med zink blev så gennemført på næsten alt murværk over 2,5 meter over terræn og et sted over stueterrassedørene.

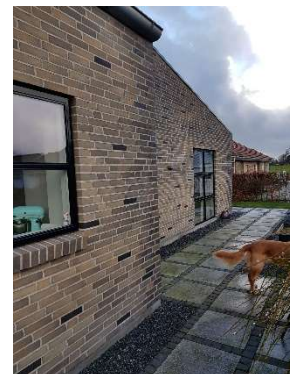
*Vand i murværk*

I forbindelse med arbejdet skulle der monteres ny zink Stern og her fandt vi ud af at undertaget (krydsfineren) var smuldret og gået i forrådnelse.

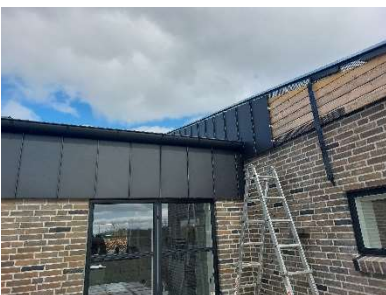
*Beklædning af murværk over køkken*

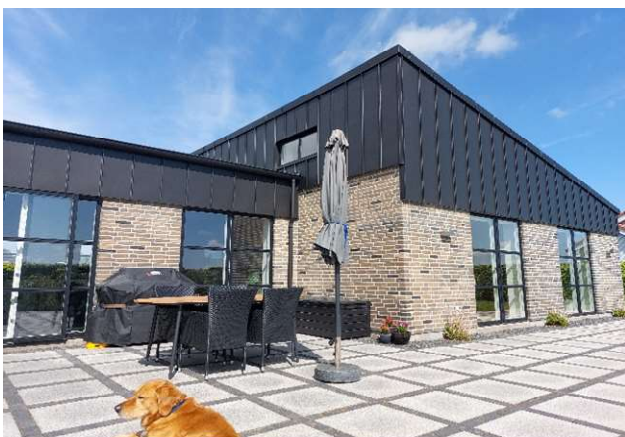
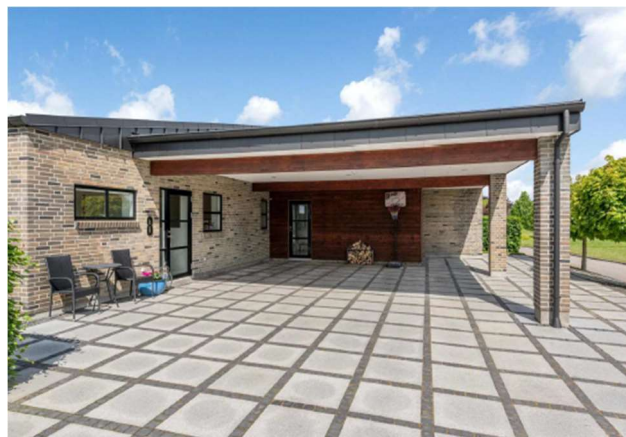
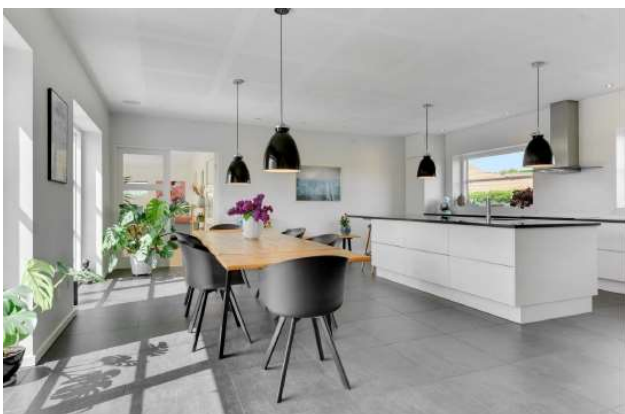
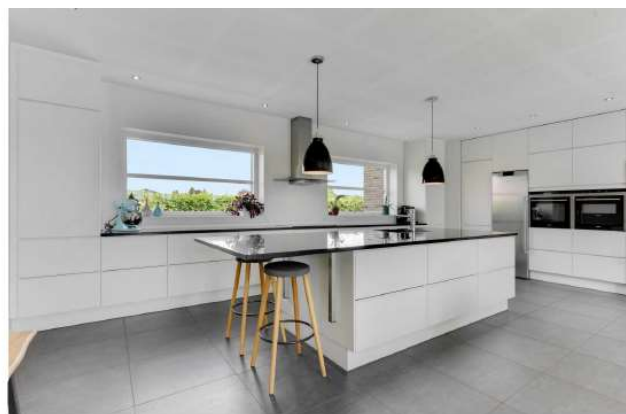
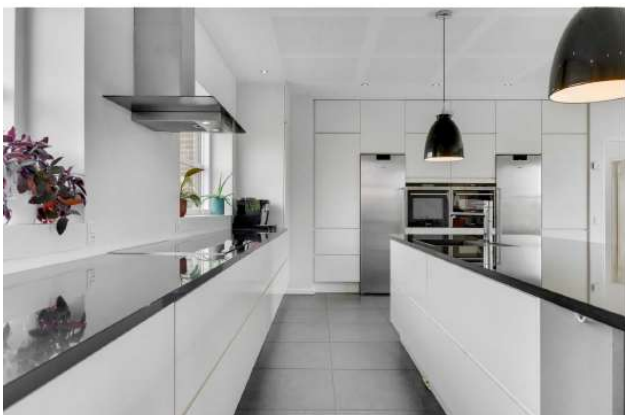
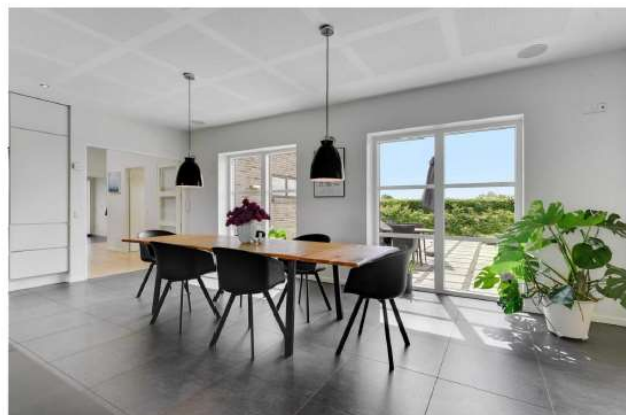
Billeder efter renovering ude og inde.
