Kunden henvendte sig til os i 2021 efter at have forhandlet med ejerskifteforsikringen siden deres overtagelse af huset i juni 2018. Huset var bygget i 2011 af flere forskellige "ukendte" håndværkere i forskellige etaper, design og udseende blev til et flot byggeri, men med flere problemer og ikke faglige korrekte udførte løsninger bag "facaden".

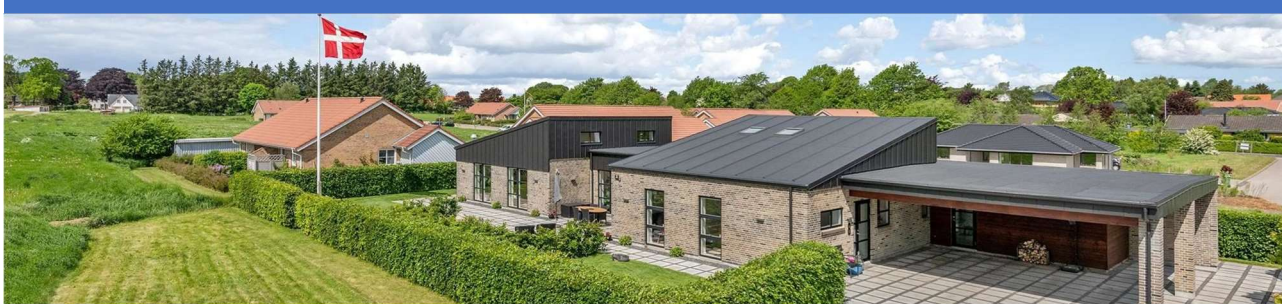
Billeder efter renovering ude og inde.

Vi fik på baggrund af intense forhandlinger, penge til et nyt tag, tagrender, udluftning, trolldtect i carport og ikke mindst en sikring af, ved selvsyn, at der ikke var råd og svamp i konstruktionen.

Projektets pris blev hævet med mere end 300 % i forhold forsikringens første oplæg og huset står i dag "helt nyt" og i smuk stand.
